Plano de Manejo do Parque Natural Municipal da Mata Atlântica, em Angra dos Reis (RJ)

3.1.3.9.1.1 Carta Geológica-Geotécnica Específica para Escorregamentos do PNMMA

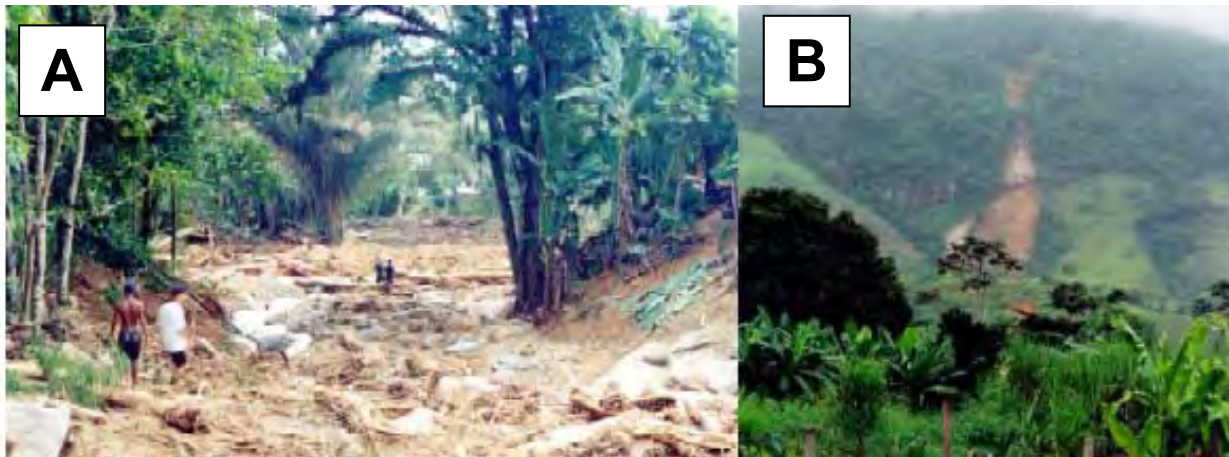
Figura 3.1-26: Em A, visão panorâmica da corrida de detritos no eixo do rio Japuíba, na altura do bairro Areal. Em B, escorregamento com cicatriz em encosta vegetada, convergente para o eixo da bacia. Fotografias do acervo NEQUAT, de dezembro de 2002. Fonte: Pocidonio e Silva (2010).

Na madrugada do dia 09 de dezembro de 2002, uma chuva de 240mm em 24 horas deflagrou vários escorregamentos que se concentraram, principalmente, na bacia do rio Japuíba, onde se encontram os bairros de Areal, Japuíba e Grande Belém. Estes escorregamentos deflagraram também uma corrida de detritos e causaram a destruição da linha férrea e de várias construções, levando o óbito de aproximadamente 42 pessoas, sendo 15 pessoas em Areal (POCIDONIO; SILVA, 2010; RIBEIRO, 2014) (Figura 3.1-26 e Figura 3.1-27).

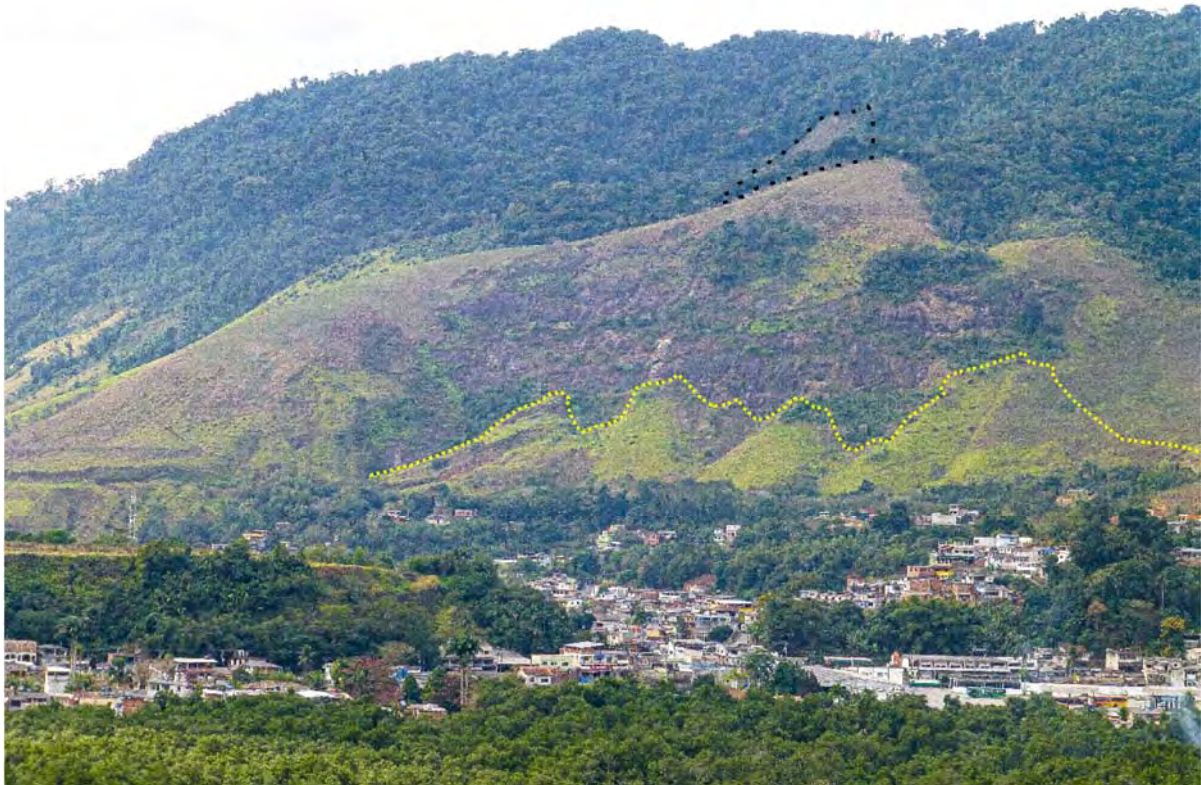
Figura 3.1-27: No sopé da encosta, bairro de Areal. No terço inferior da encosta, à montante da área ocupada, depósitos de tálus e colúvio (amarelo pontilhado). No terço médio, face rochosa exposta pelos escorregamentos de 2002. No terço superior (preto pontilhado), depósito de material inconsolidado. Fotografia de João P.C. Araújo (julho de 2019)

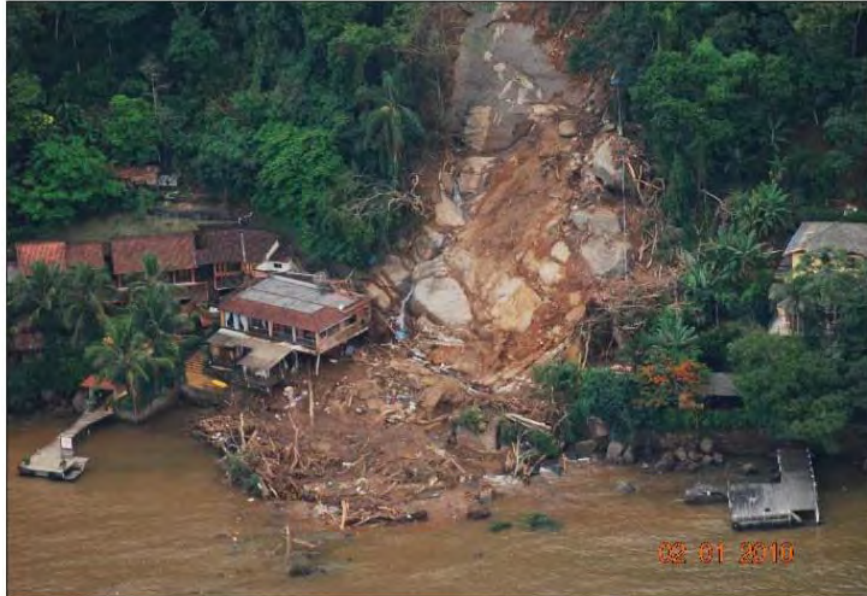
Figura 3.1-28: Escorregamento translacional atinge a Pousada Sankay, localizada na Enseada do Bananal em Ilha Grande. O evento ocorreu na noite de réveillon. Fonte: Ribeiro (2014).

Já os movimentos de massa registrados entre os dias 31 de dezembro e 1º de janeiro de 2010 resultaram de uma precipitação de aproximadamente 417mm em três dias (POCIDONIO; SILVA, 2010; DOURADO; FERNANDES, 2013). Cerca de 87% do município foi afetado, principalmente nos bairros Morro da Carioca e na Praia do Bananal, em Ilha Grande, vitimando, fatalmente, 22 e 31 pessoas respectivamente (RIBEIRO, 2014), desalojando cerca 4.500 pessoas e afetando mais de 170.000 (DOURADO; FERNANDES, 2013) (Figura 3.1-28 e Figura 3.1-29).

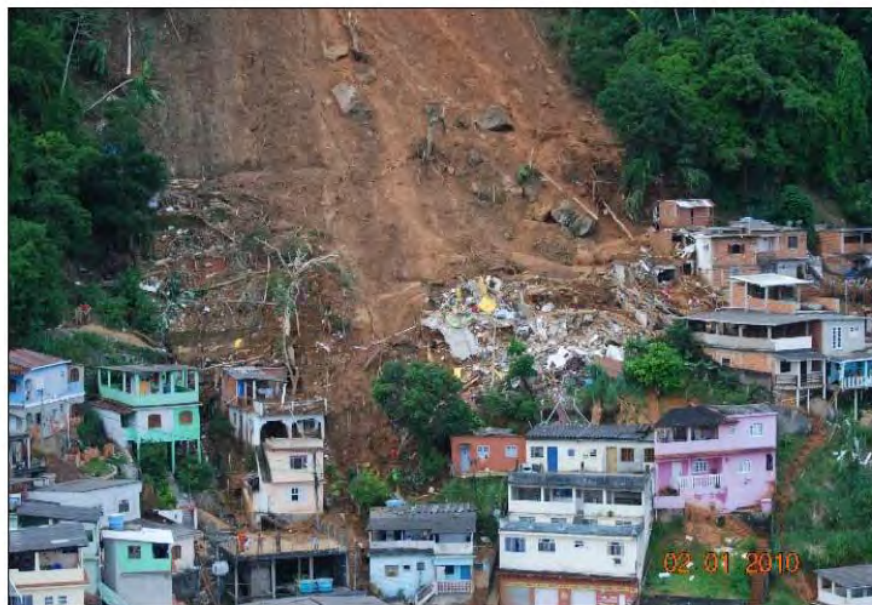
Figura 3.1-29: Escorregamento registrado no Morro da Carioca, no centro do município de Angra dos Reis. Fonte: Ribeiro (2014).

(DOURADO; FERNANDES, 2013) (Figura 3.1-30). Segundo os autores, no Morro da Carioca, a deflagração dos escorregamentos ocorreu devido à ação conjugada de alta pluviosidade e vazamento de águas servidas das casas na margem do topo da vertente Sul do maciço. Já na Enseada do Bananal, segundo os mesmos autores, a deflagração dos escorregamentos ocorreu devido à elevação do nível da água, principalmente onde há a intersecção de dois planos de fratura, local que facilita o acúmulo de água e, por conseguinte, o aumento da poro-pressão no solo.

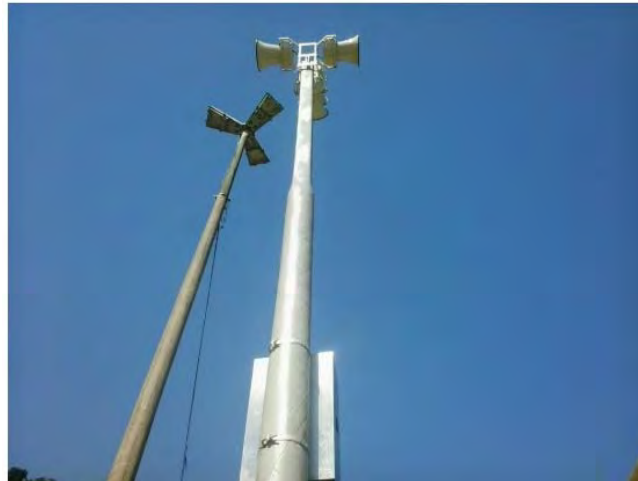
Figura 3.1-31: As sirenes fazem parte das medidas de ações emergenciais a serem tomadas em caso de situações de risco iminente. Fonte: Lousada e Farias (2014).

Centro de Previsão de Tempo e Estudos Climáticos (CPTEC) para previsões climáticas; instalação de pluviômetros automáticos e semiautomáticos; instalação de câmeras de monitoramento; e vistas técnicas de funcionários da defesa civil; ii) participação popular através de palestras em escolas que atendem à população residente em áreas de risco e uso dos centros comunitários para promover medidas educativas; iii) ações emergenciais, através de avisos SMS, em caso de risco eminente, e uso de sirenes (Figura 3.1-31); iv) intervenções de engenharia mediante visitas técnicas realizadas pela Defesa Civil (LOUSADA; FARIAS, 2014; LOPES et al., 2011; LIMA, 2018).
